Pérdida de vivienda popular en los patios de vecindad en el Centro histórico de Orizaba Veracruz

Loss of popular housing in the courtyards of tenements in the historic center of Orizaba Veracruz

e-RUA

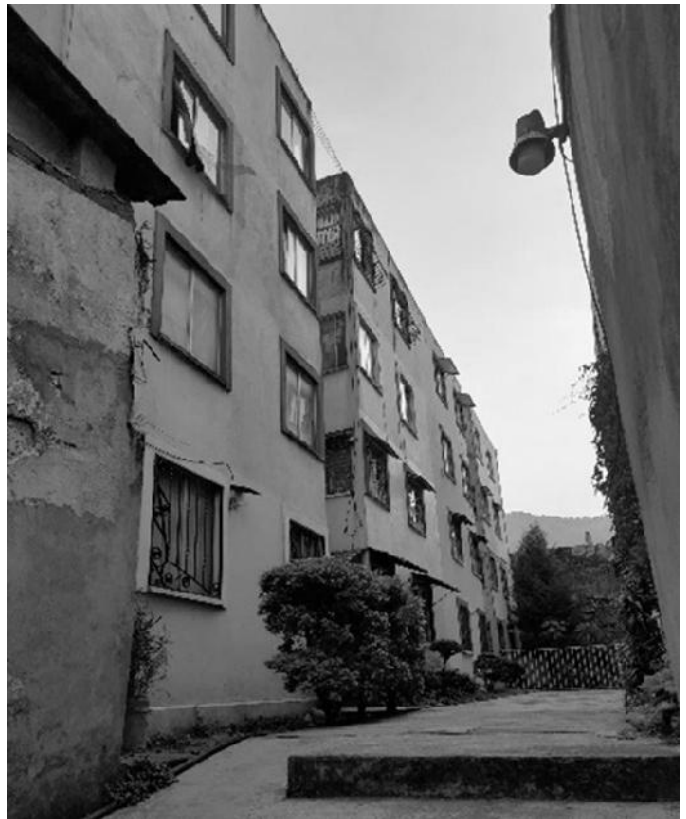
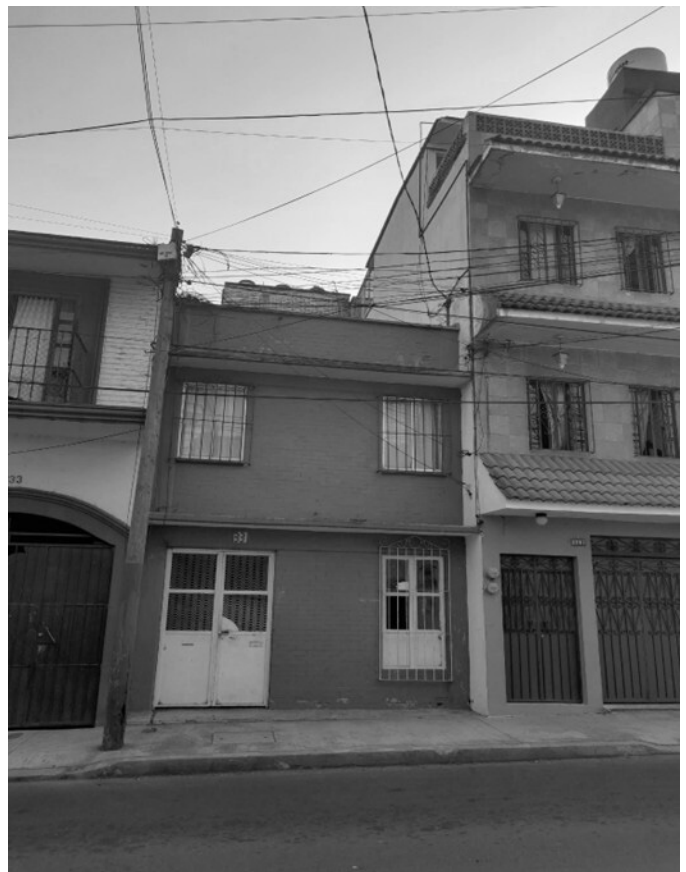
Figura 20 y 21. Vista de los patios de vecindad intervenidos por programa "Cuartos del año" de FONAHPO en 1990, Patio Posada (arriba) y Patio Sur 10 (abajo), dentro del perímetro del hoy decretado Centro Histórico

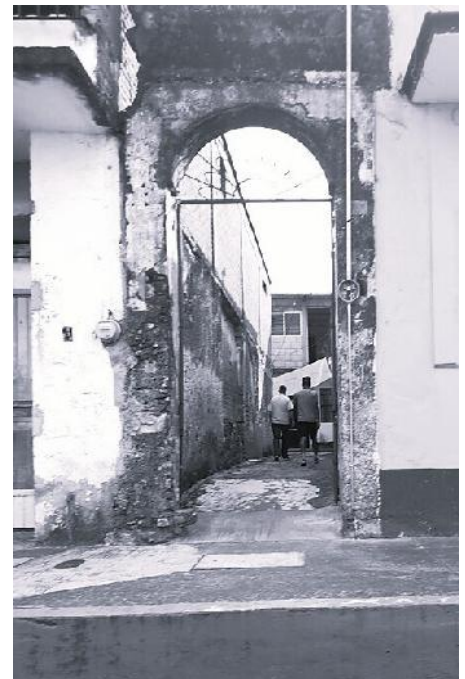
Figura 29. Patio de vecindad no catalogado en Sur 7 entre Oriente 14 y 16, alterado en su estructura aún en uso, fuera del perímetro del decretado Centro Histórico de Orizaba Ver. Imagen de autor.

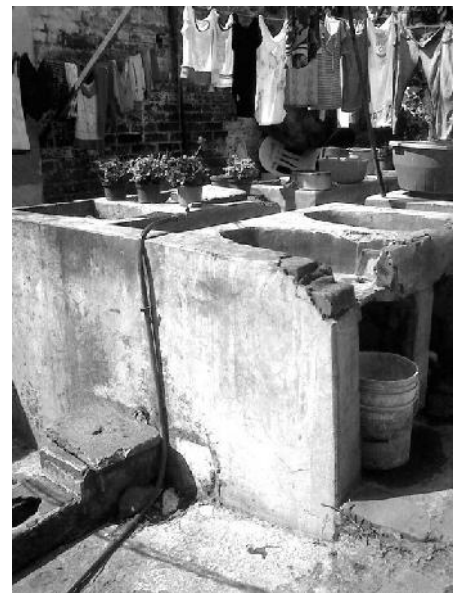
Figura 32. Patio Norte 4 y Oriente 13 estado actual: Transformación total (1. Zaguán- 2. Lavaderos- 3. Patio asoleadero- 4. Baño/Excusados). Imagen de autor.

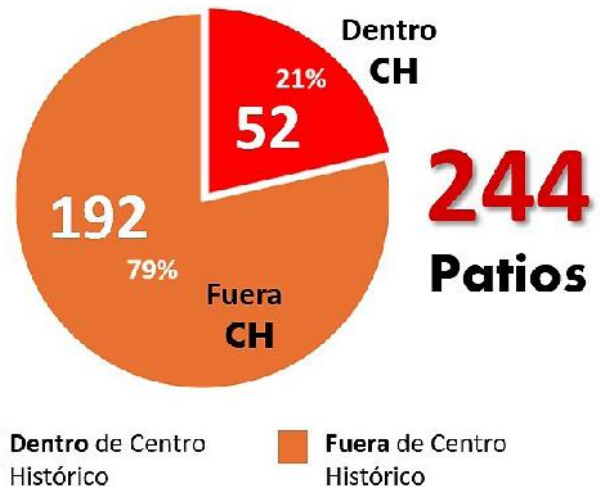
Figura 39. Resumen: 244 patios en cuatro cuadrantes dentro de la ciudad en 2024, en el Centro Histórico y fuera de este en la ciudad de Orizaba Ver. Fuente: Elaboración propia.

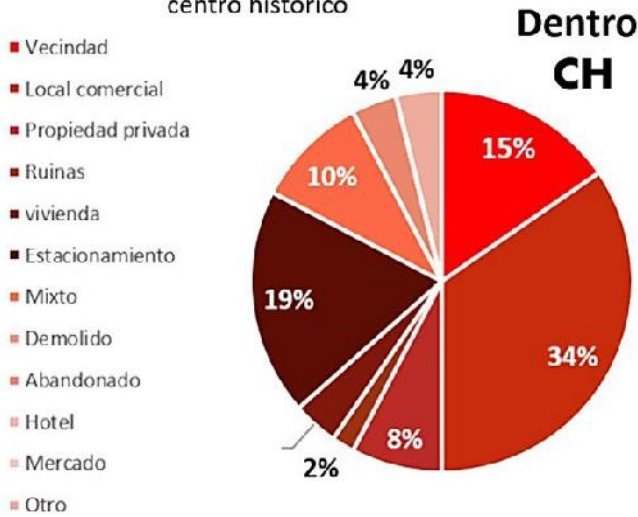
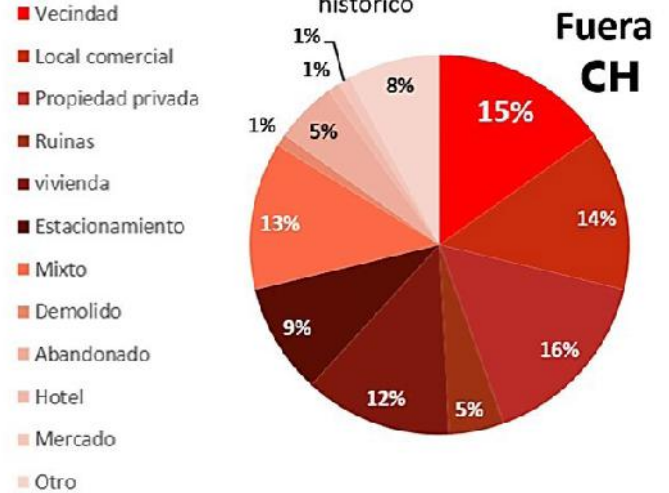
Figura 41. Uso actual de los patios de vecindad, dentro y fuera del perímetro decretado como Centro Histórico. El uso habitacional solo representa en ambos casos el 15% del total. Para el caso de números generales se contabilizaron 244 patios. Fuente: Elaboración propia. decretado y fuera de este. Ciudad de Orizaba Ver. Fuente: Elaboración propia.

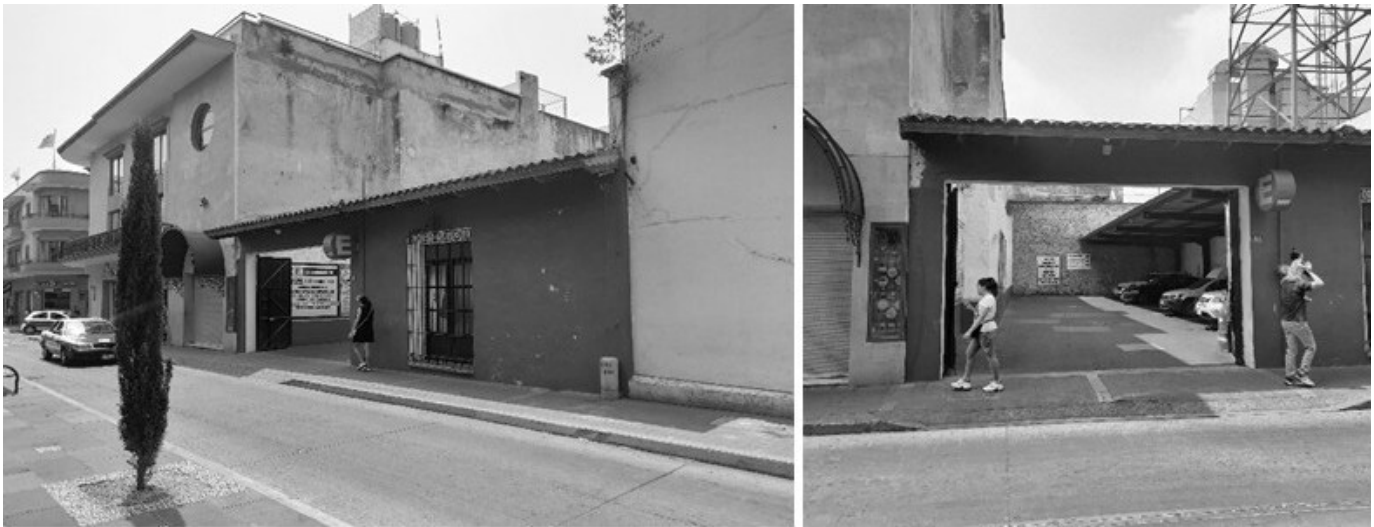
Figura 42. Vista de remanente de inmueble transformado de patio de vecindad a estacionamiento, vista desde Avenida Oriente 2, dentro del perímetro hoy decretado Centro Histórico de Orizaba Ver. Imagen de autor.
