Pérdida de vivienda popular en los patios de vecindad en el Centro histórico de Orizaba Veracruz

Loss of popular housing in the courtyards of tenements in the historic center of Orizaba Veracruz

Jorge Luis Juárez Ramos

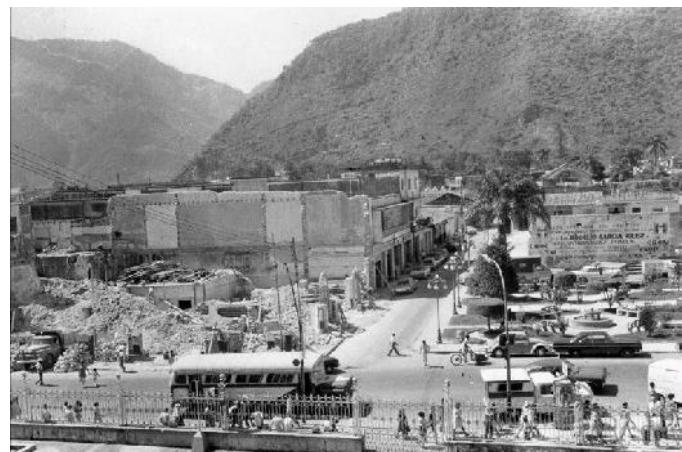
Figura 1. Vista de la Avenida Poniente 2 y Francisco I. Madero desde la torre de la Iglesia de San Miguel después del sismo de 1973, se aprecian algunos edificios colapsados en el perímetro del posteriormente llamado Centro Histórico de Orizaba Ver. Foto anónima.

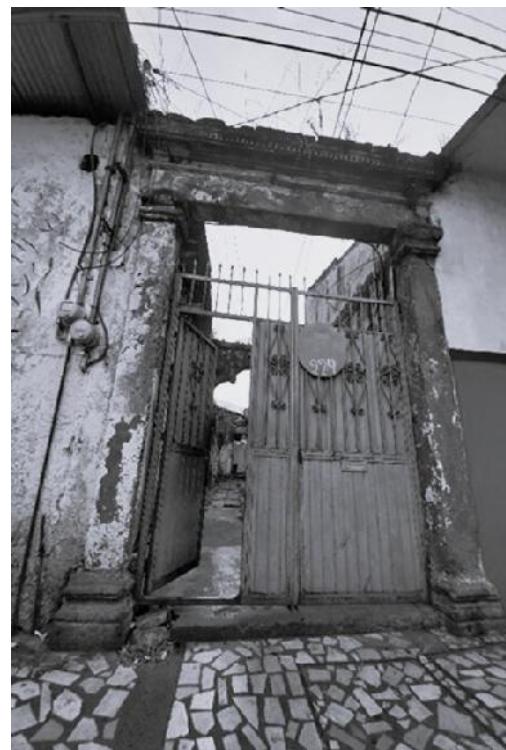
Figura 8. Patio de vecindad, Norte 4 entre Oriente 5 y 7, aún conservado en 2024, dentro del Centro Histórico de Orizaba Ver. Imagen de autor.

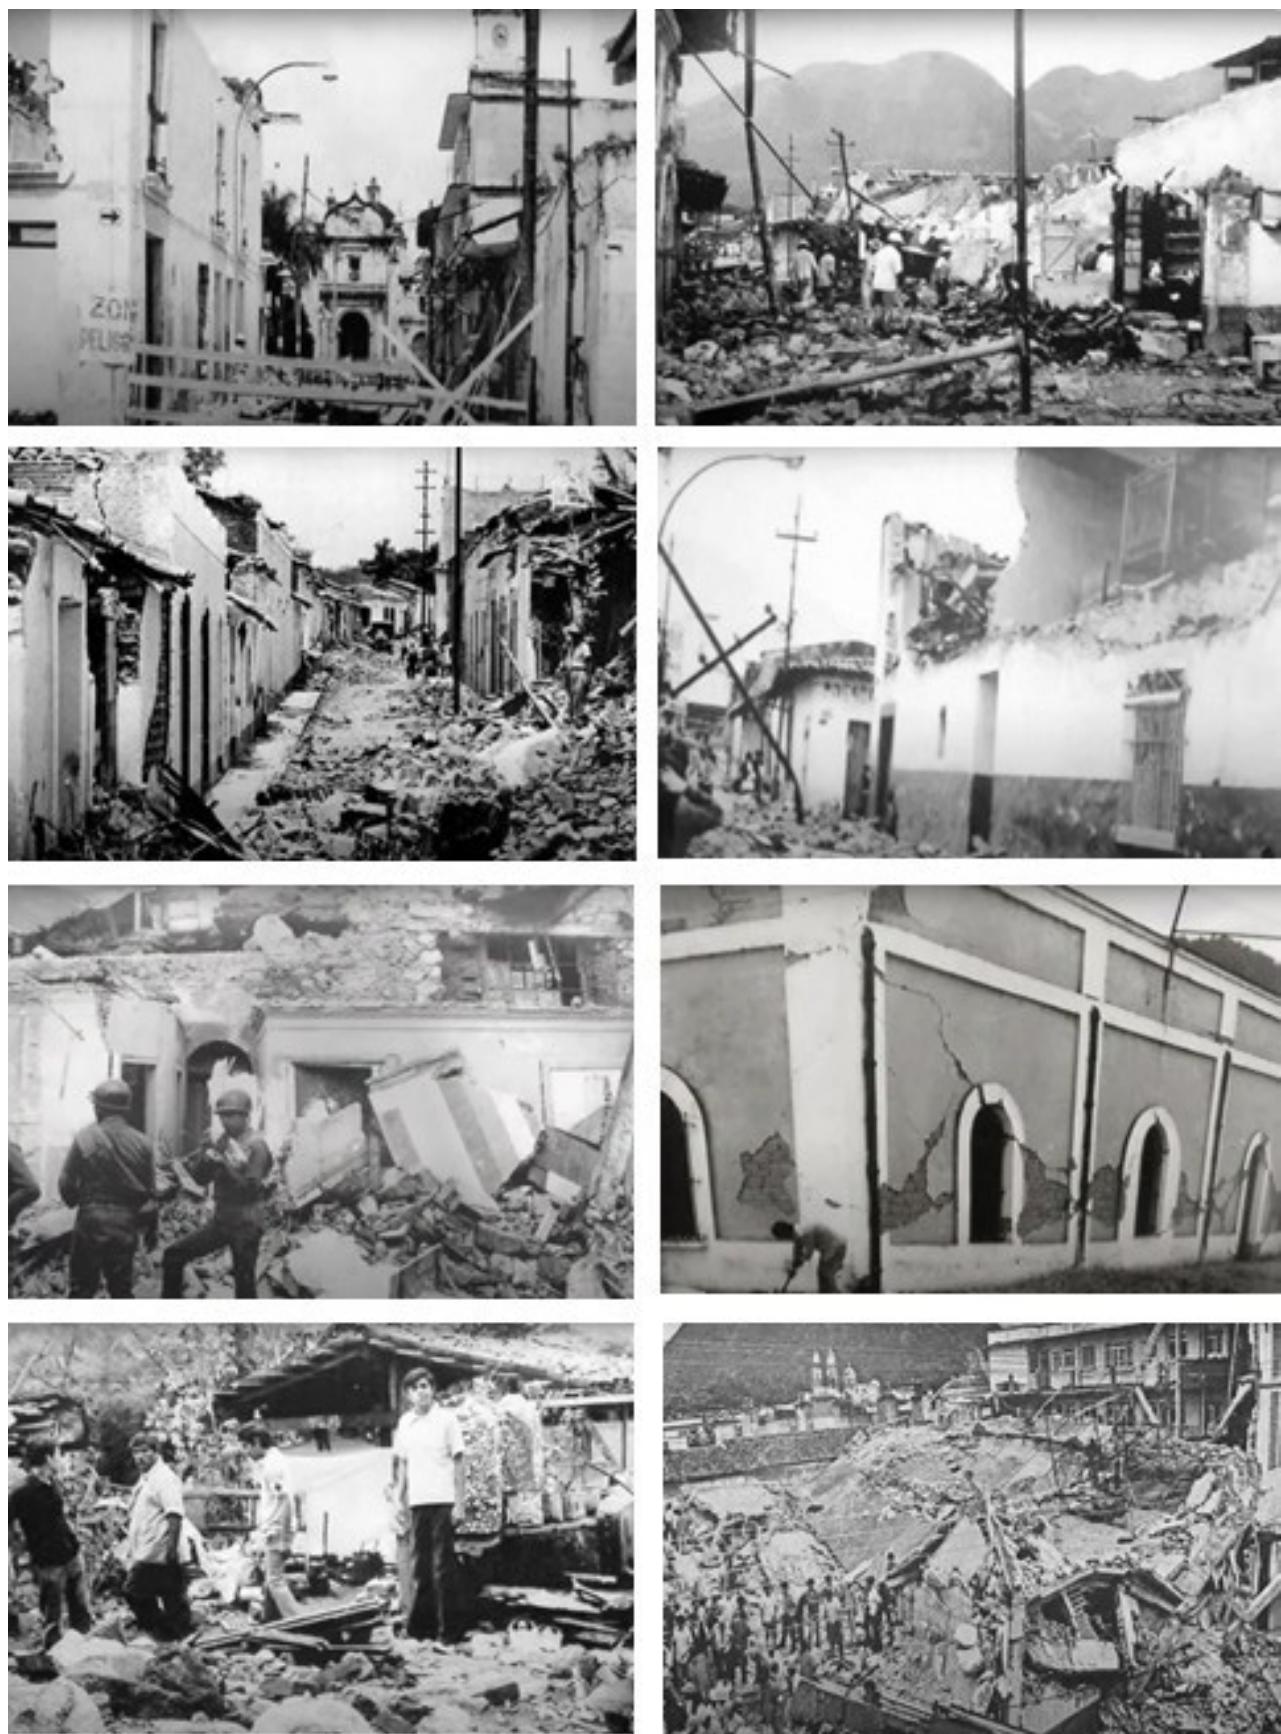
Figura 11. Grupo de inmuebles colapsados por el terremoto de 1973, se aprecia desde la calle Francisco I. Madero Sur llegando a la Iglesia de San Juan de Dios, fuera del perímetro del Centro Histórico de Orizaba Ver. Imágenes anónimas.

La madrugada del 28 de agosto de 1973 en Ciudad Serdán se registra el sismo de 7.3 grados que destruye gran parte de la zona central de Orizaba Veracruz, afectando en su mayoría edificaciones antiguas (CENAPRED, 2019). De esta eventualidad derivarán disposiciones arquitectónicas y urbanas que atenderán en medida posible el deterioro acontecido local y regional. Al menos por dos años, permanecerán campamentos emergentes hasta fecha posterior a 1975 con asentamientos temporales esparcidos por la ciudad que gestionaban el apoyo gubernamental para restablecimiento de su nuevo patrimonio. Situación que resolverá parcialmente la contingencia a lo largo de años venideros.

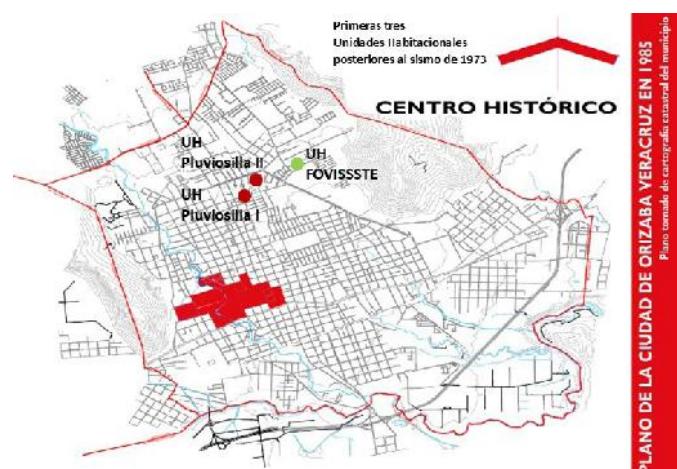
Figura 17. Ubicación de las 3 Unidades Habitacionales posteriores al sismo de 1973 ubicadas fuera del perímetro del Centro Histórico de Orizaba Ver. Fuente: Elaboración propia.

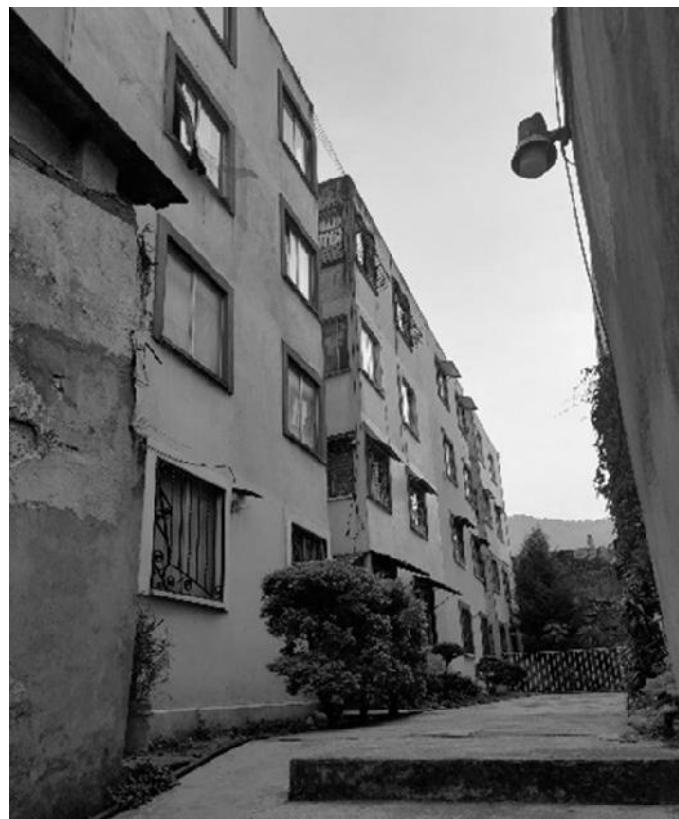
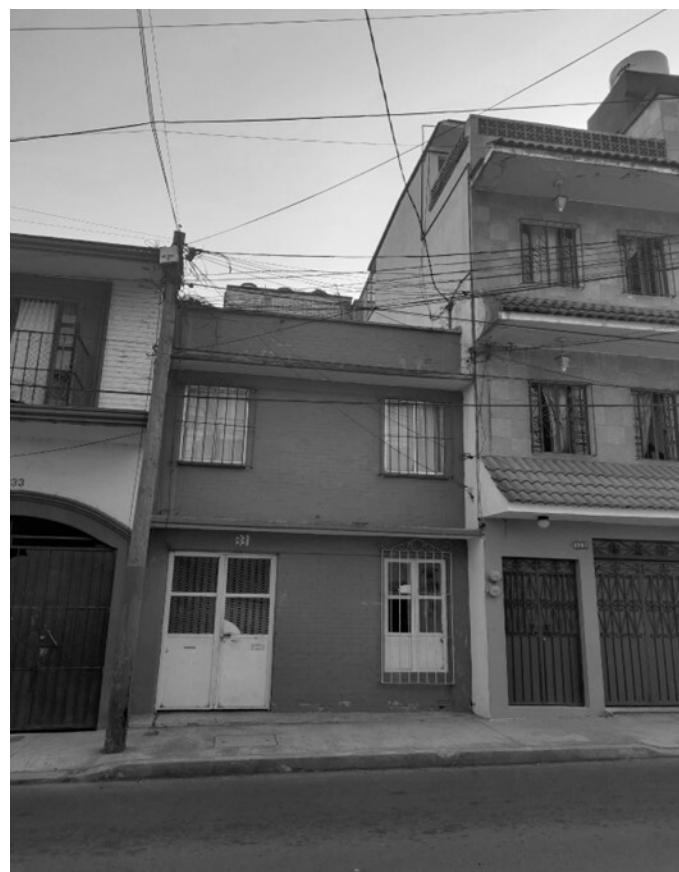
Figura 20 y 21. Vista de los patios de vecindad intervenidos por programa "Cuartos del año" de FONAHPO en 1990, Patio Posada (arriba) y Patio Sur 10 (abajo), dentro del perímetro del hoy decretado Centro Histórico

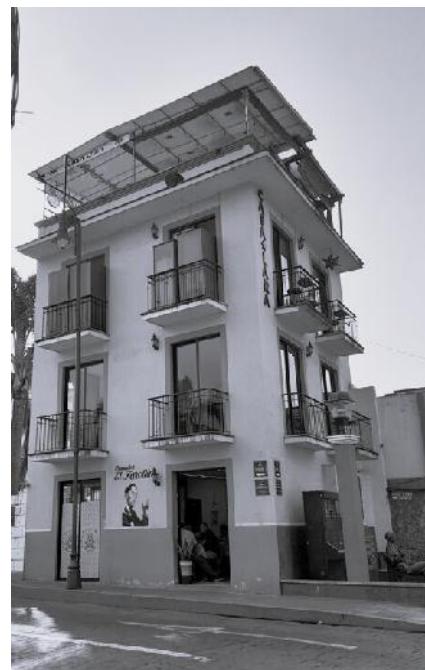
Figura 24. Inmueble para usos mixtos edificado en esta segunda década del siglo XXI, donde se encontraba el desaparecido patio de vecindad denominado Pichucalco, dentro del perímetro del Centro Histórico de Orizaba Ver. Imagen de autor.

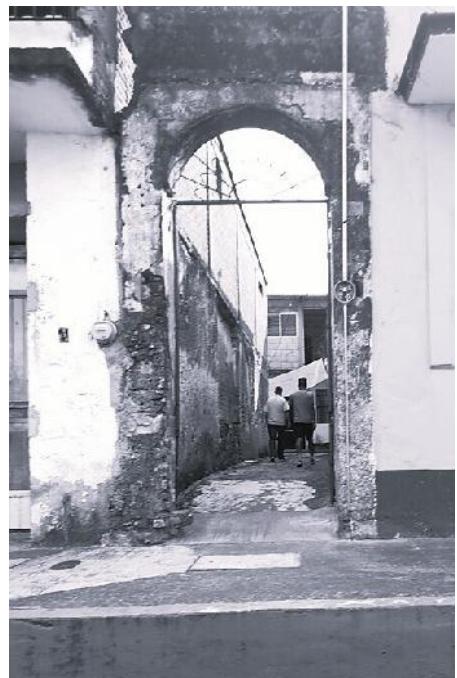
Figura 29. Patio de vecindad no catalogado en Sur 7 entre Oriente 14 y 16, alterado en su estructura aún en uso, fuera del perímetro del decretado Centro Histórico de Orizaba Ver. Imagen de autor.

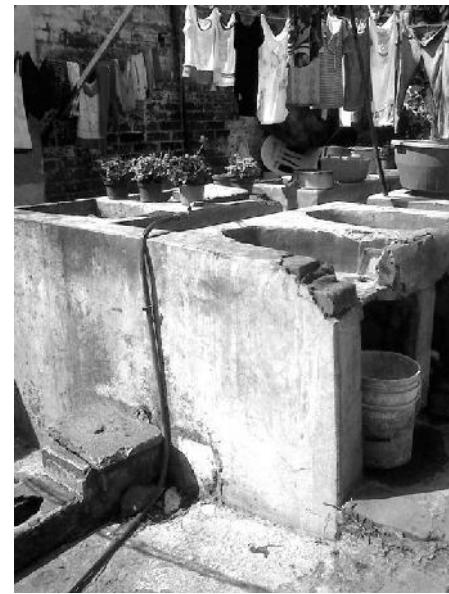
Figura 32. Patio Norte 4 y Oriente 13 estado actual: Transformación total (1. Zaguán- 2. Lavaderos- 3. Patio asoleadero- 4. Baño/Excusados). Imagen de autor.

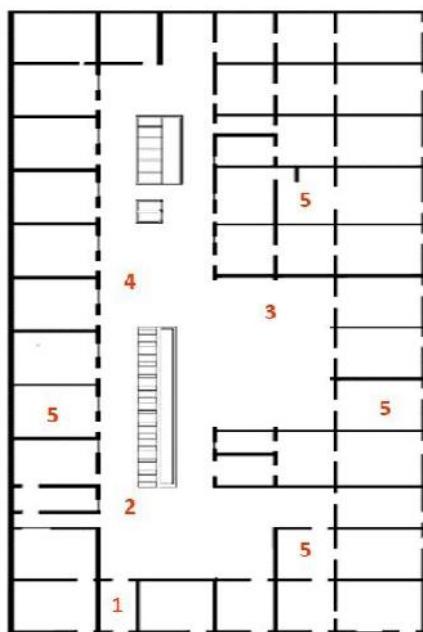
Figura 34. Esquema de patio Oriente 31/Circunvalación Norte. Orizaba.

1. Zaguán de acceso.
2. Lavaderos
3. Patio Asoleadero
4. Baño/Excusados
5. Cuartos en crujía

Los muros a base de piedra tienen aplanados de cal, son de alturas suficientes para albergar tapancos, sus pisos a base de tierra o ladrillo de barro y piedra laja, o bien, concreto pulido en lo posterior a los años sesenta, así como enrejados y protecciones de hierro, y, portones y zaguanes de madera en caso de haberlos. Arquitectura cuya estructura posibilitaba y articulaba una habitabilidad grupal con algún tipo de comercio o taller, una vida comunitaria, familiar y laboral en muchos

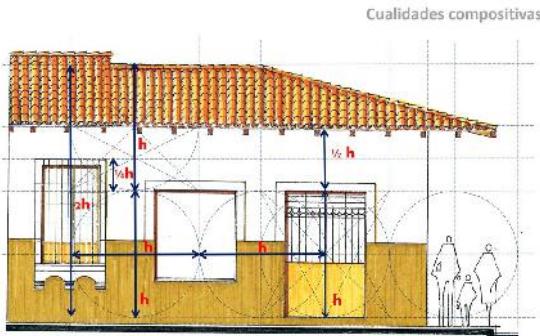
Figura 35. Fuente dibujo base: Juárez R, Sosa A. (1996). Análisis de proporciones de volumen (2024). Construcción de valor ambiental por conservar según plano de inmuebles catalogados del Centro Histórico Orizaba (2001) INAH Veracruz. Alzado de patio de vecindad dentro del perímetro del Centro Histórico de Orizaba Ver. Elaboración propia.

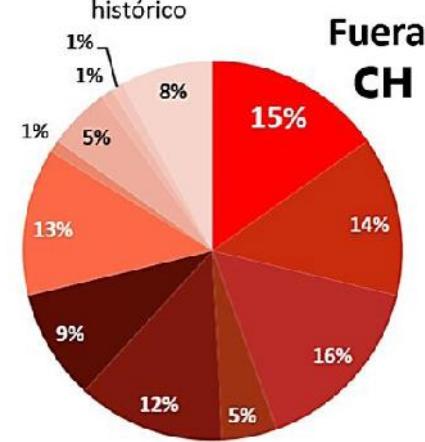
Figura 41. Uso actual de los patios de vecindad, dentro y fuera del perímetro decretado como Centro Histórico. El uso habitacional solo representa en ambos casos el 15% del total. Para el caso de números generales se contabilizaron 244 patios. Fuente: Elaboración propia. decretado y fuera de este. Ciudad de Orizaba Ver. Fuente: Elaboración propia.

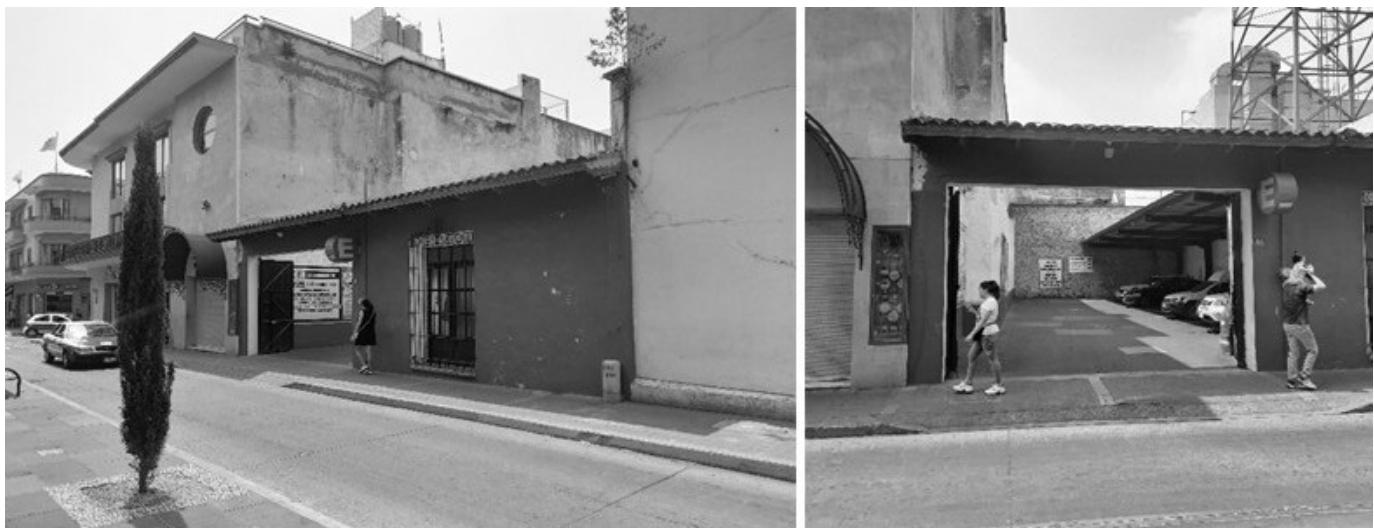
Figura 42. Vista de remanente de inmueble transformado de patio de vecindad a estacionamiento, vista esde Avenida Oriente 2, dentro del perímetro hoy decretado Centro Histórico de Orizaba Ver. Imagen de autor.
