Regeneración saludable del hábitat construido.

En este estudio se evaluó un edificio (ARQ12) de la Facultad de Arquitectura de la Benemérita Universidad Autónoma de Puebla (FABUAP) en México, con el objetivo de conocer si la calidad del ambiente interior cumple con los requerimientos mínimos de confort de los espacios educativos. Se analizará la percepción de alumnos y profesores sobre el ambiente interior y funcionalidad del edificio seleccionado como caso de estudio. Así como su estado de ánimo al momento de contestar la encuesta, para determinar la influencia del edificio en el proceso de aprendizaje y estado de ánimo de los estudiantes. Este tema resulta importante ya que el ambiente construido tiene una gran influencia en el estado de ánimo de las personas, y en este caso, resulta significativo ya que el

Descripción del edificio ARQ12

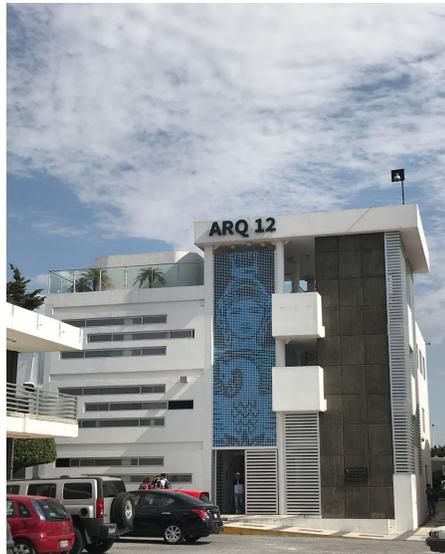
Figuras 1. Vista exterior del ARQ12

El edificio ARQ12 (figuras 1, 2 y 3) está ubicado dentro de la Facultad de Arquitectura de la Benemérita Universidad Autónoma de Puebla con dirección en Boulevard Valsequillo s/n, en la Ciudad Universitaria del Municipio de Puebla. El ARQ12 fue construido entre los edificios ARQ2 y ARQ3 y el estacionamiento para alumnos de la facultad. Es el edificio más nuevo de la Facultad, se inauguró en enero de 2016. Cuenta con seis salones de clase, tres cubículos, baños, bodega de limpieza y terraza (roof garden). El área total de construcción es de 958 m² (E-consulta, 2016). Los salones de clase están equipados con Wi-Fi, proyectores de video, pizarrones inteligentes y mesas 3D (figura 4). En el techo se colocaron paneles fotovoltaicos que proveen energía eléctrica a 12 lámparas ubicadas

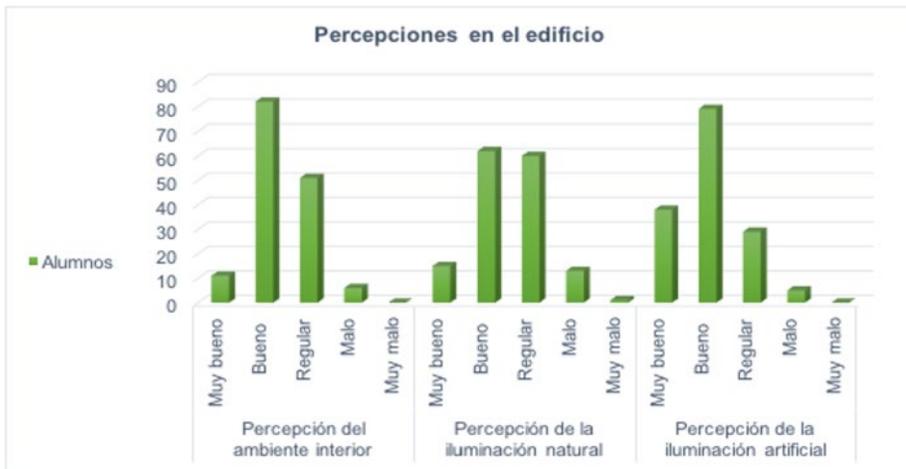
De manera particular, sobre la iluminación natural también la mayoría de los encuestados piensa que es buena o regular; sobre la iluminación artificial mencionan que es muy buena y buena (figura 6). Respecto a la acústica y a la temperatura, la mayoría lo percibe como bueno y regular. La ventilación es el aspecto sobre el que los alumnos han indicado que es regular y mala. Los comentarios abiertos sobre este tema incluyen: falta ventilación, las ventanas no se abren y son pequeñas, se acumulan los malos olores y entra el olor de los baños contiguos (figura 7).

Figuras 6. Percepción de los alumnos respecto al ambiente interior e iluminación del edificio

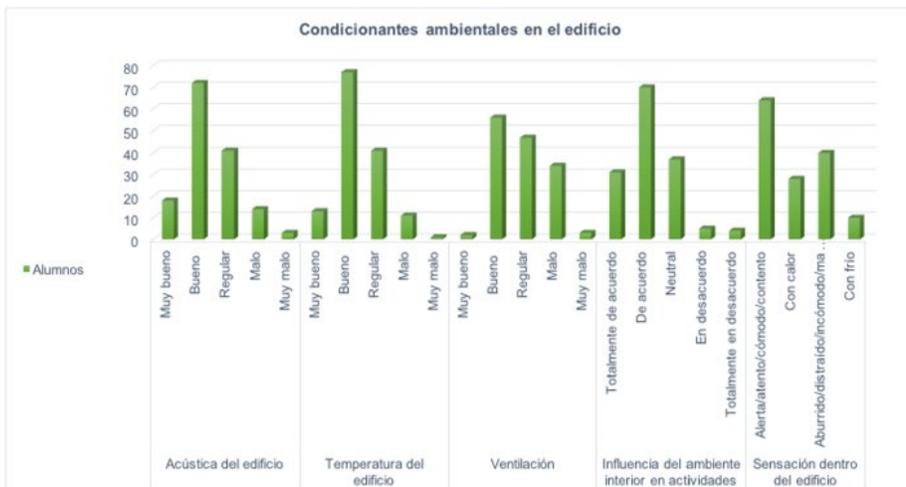
Figura 7. Percepción de los alumnos respecto al ambiente interior del edificio y cómo influye en ellos.

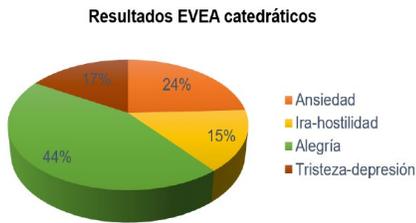
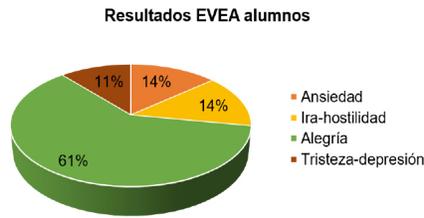
En la figura 8 se puede observar que el 44 % de los docentes se sintieron alegres al estar en el interior del edificio, mientras que el 24% sintió ansiedad, el 17% se sintió irritado y/o molesto, y por último, las emociones de la subescala tristeza-depresión recaen en un 15% de los docentes. Se puede afirmar que

más de la mitad de los docentes tiene emociones negativas al estar en el interior del edificio, esto se ve influenciado por los condicionantes ambientales y funcionales del edificio.

En comparación, la figura 9 muestra los resultados obtenidos en las encuestas

aplicadas a los alumnos que se encontraban en las instalaciones del edificio, el 61% de ellos se sintió feliz al habitar el ARQ12, mientras que un 14% tenía emociones de ira, otro 14% sintió ansiedad y por último el 11% de alumnos se sentía deprimido y/o triste. Se puede concluir que más de la mitad de los alumnos encuestados experimentó emociones positivas mientras habitaba el edificio.

Figura 8 y 9. Estado de ánimo de los profesores cuando están en el edificio, y estado de ánimo de los alumnos cuando se encuentran en el edificio

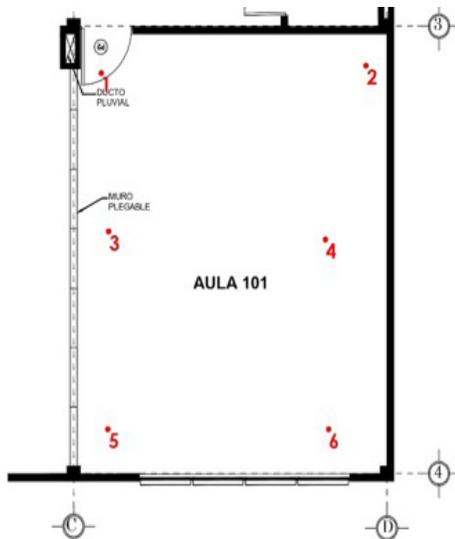
Para el área de planta baja en el aula 101, las variaciones de iluminación natural se encuentran en un rango de entre 45-350 luxes (comparando las áreas con persianas abiertas sin luz artificial en ambos horarios). Con relación a los cambios de soleamiento, se puede per-

percibir que las mediciones que se realizaron por la mañana poseen un rango de iluminancia de entre 2-300 luxes. Las ventanas de las aulas están orientadas hacia un edificio casi adyacente de la Facultad de Ingeniería. Este edificio está pintado de color blanco, con lo cual la luz que penetra a los salones es principalmente la luz reflejada en el exterior, primordialmente en la fachada blanca del edificio de ingeniería.

El sonido representó un cambio mínimo con relación a la cantidad de estudiantes, por lo que en el horario de la mañana se registró una mayor intensidad del sonido que por la tarde, teniendo aproximadamente 5dBA de diferencia entre ambos momentos. Respecto a la temperatura y humedad, se registró

Figura 10. PB- Aula 101 ubicación de puntos para medición de la luz en la mañana y tarde.

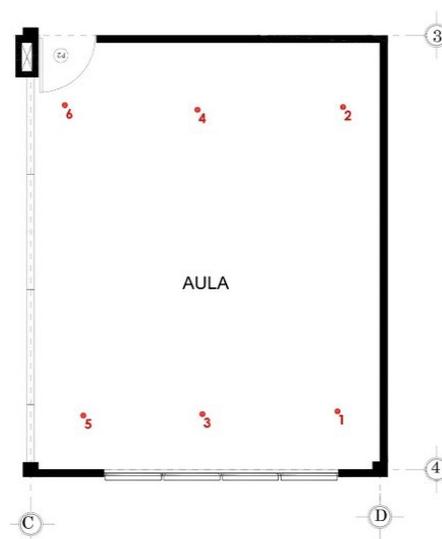
artificial, donde la luz debería estar uniformemente distribuida en todo el salón.

El comportamiento del sonido, de la temperatura y de la humedad, fue similar a la registrada en el aula 101. El sonido llega en ciertos momentos hasta 60dBA, lo cual es el límite máximo permitido en un espacio educativo para asegurar la nitidez del sonido. La humedad aumenta hasta un 67% durante las tardes, lo cual es lógico ya que la temporada de lluvia en la ciudad de Puebla ocurre principalmente durante el verano. La temperatura a medio día llega hasta un límite máximo aceptable para el confort de los usuarios de 24°C, y por la tarde baja hasta 21°C.

Figura 11. 1er.P-Aula 204 ubicación de puntos para medición de la luz en la mañana y tarde.

Para el área de primer piso en el aula 204 las variaciones de iluminación natural van de 95 luxes en el punto 1 a los 2 mil luxes en el punto 5. La zona con persianas y puertas cerradas con y sin luz artificial poseen un rango de diferencia de 400 luxes aproximadamente. Esa diferencia es alta para tratarse de iluminación

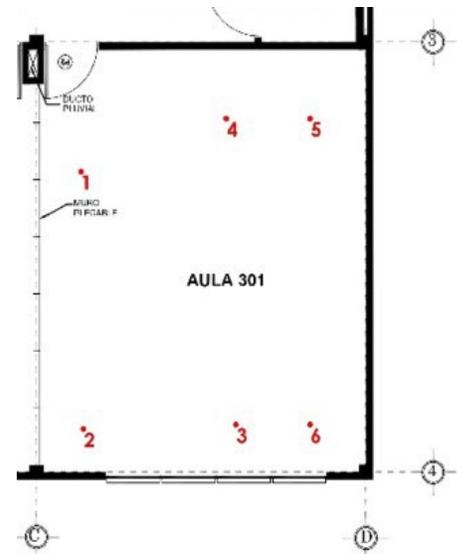
Figura 12. 2 P-Aula 301 ubicación de puntos para medición de la luz en la mañana y tarde.

Para la zona de la segunda planta en el aula 301, las variaciones de iluminación con relación al uso de luz natural tiene un rango de entre 100 y 800 luxes (con persianas abiertas sin luz artificial). Respecto a la iluminancia obtenida a través de la reflexión exterior de la luz natural, se puede percibir que las mediciones que se realizaron por la mañana son unos 100-200 luxes más altas que en la tarde. El sonido representó un cambio con relación a

la cantidad de estudiantes presentes en el aula, por lo que en el horario de la mañana se registró una menor intensidad del sonido que por la tarde, teniendo aproximadamente 30dBa de diferencia entre ambas mediciones. Se registró mayor humedad por las tardes y la temperatura se mantuvo estable a lo largo del día. De forma simultánea a las mediciones ambientales en el interior del ARQ12, también se realizó una medición del ambiente exterior para tener un punto de partida y entender cómo se comporta el edificio respecto al ambiente exterior.

De aquí se puede deducir que el aula 301 tiene un factor de luz diurna del 16%, lo cual resulta en un espacio iluminado parcialmente con luz natural. La intensidad presente en el exterior es relativamente alta, de casi 60dbA, la cual es similar a la que se registró en los salones. Los alumnos reportan que se escucha el sonido de un salón a otro a través del muro acústico que separa ambos. La temperatura exterior es menor (entre 1 y 4oC) a la registrada en las aulas. Esto se debe principalmente a la falta de ventilación en esos espacios. Resulta importante aclarar que el edificio no cuenta con equipo de climatización artificial.

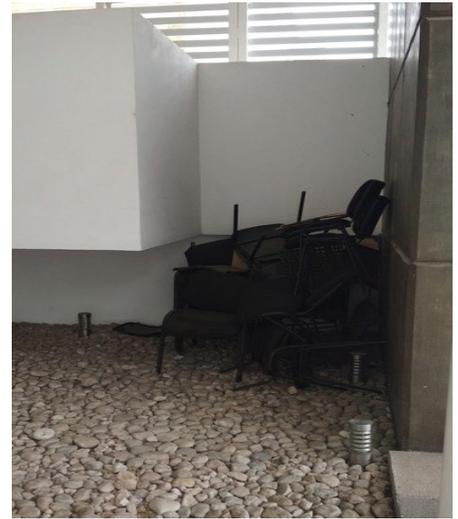
Figura 13. Vista del roof garden. Se observa el mobiliario fijo y las cubiertas para protección solar. Vegetación muy pobre y en mal estado (Salazar, 2019).

Hay espacios sub-utilizados: en planta baja el espacio al lado de la escalera (marcado en plano como jardín pero no funciona así), dos descansos en los siguientes niveles y la terraza del roof-garden.	Muros verdes para controlar el viento que pasa a través de las celosías, y colocar mobiliario cómodo para uso rudo donde se pueda descansar y/o trabajar.
Energía	Los paneles fotovoltaicos están mal orientados (hacia el norte), lo cual provoca que tengan una eficiencia baja.	Girar los paneles hacia el sur para aprovechar el sol de todo el día y lograr una eficiencia máxima.

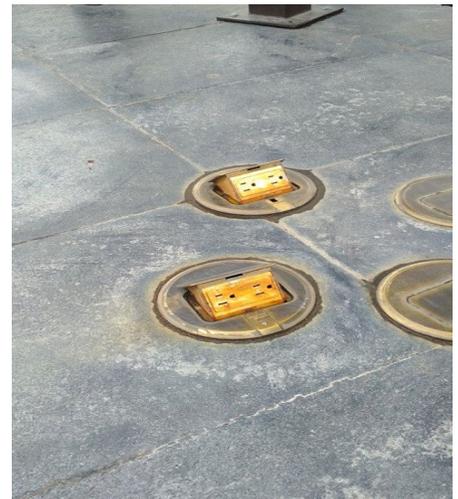
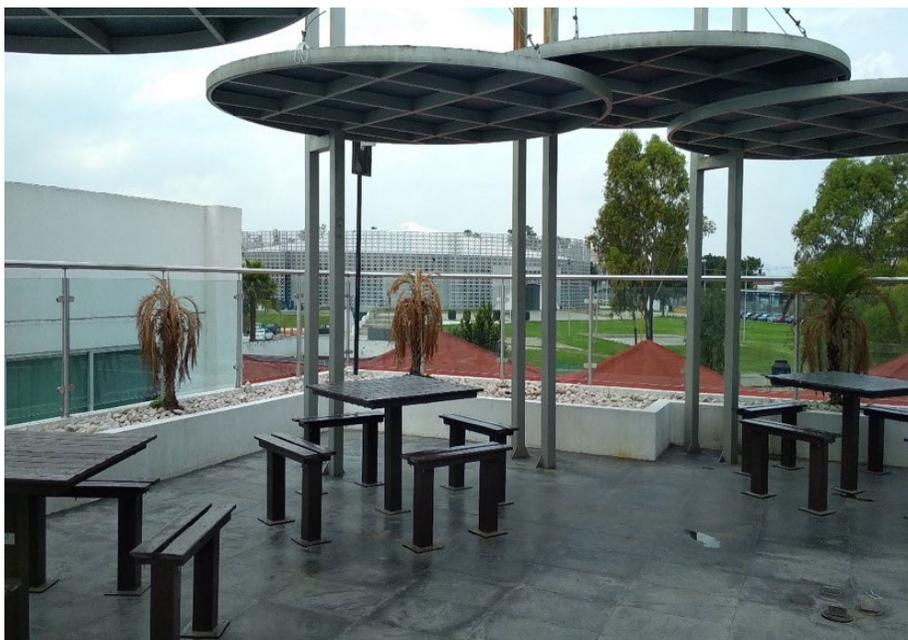
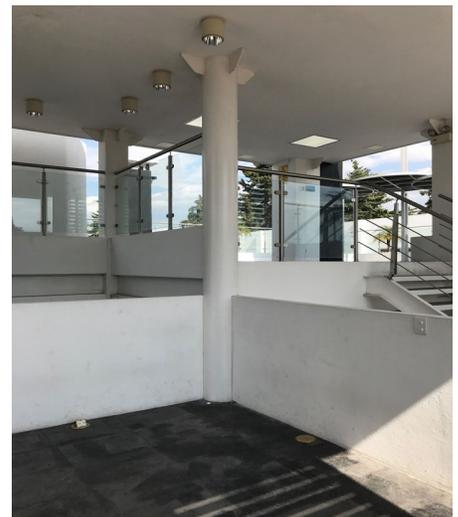
Figuras 14, 15 y 16. Bodega de sillas dañadas planta baja que debía ser un jardín interior, Contactos eléctricos exteriores en la terraza (Salazar, 2019), Espacio no utilizado en el 3er nivel. Cuenta con contactos eléctricos en piso (2018).
